FUNDAÇÃO JOÃO PINHEIRO

PROJETO DE RESTAURAÇÃO E ADAPTAÇÃO PARA MUSEU DE ARTE SACRA DA MATRIZ DE SANTO ANTÔNIO DE PARACATU

1º volume

1º VOLUME - TEXTOS

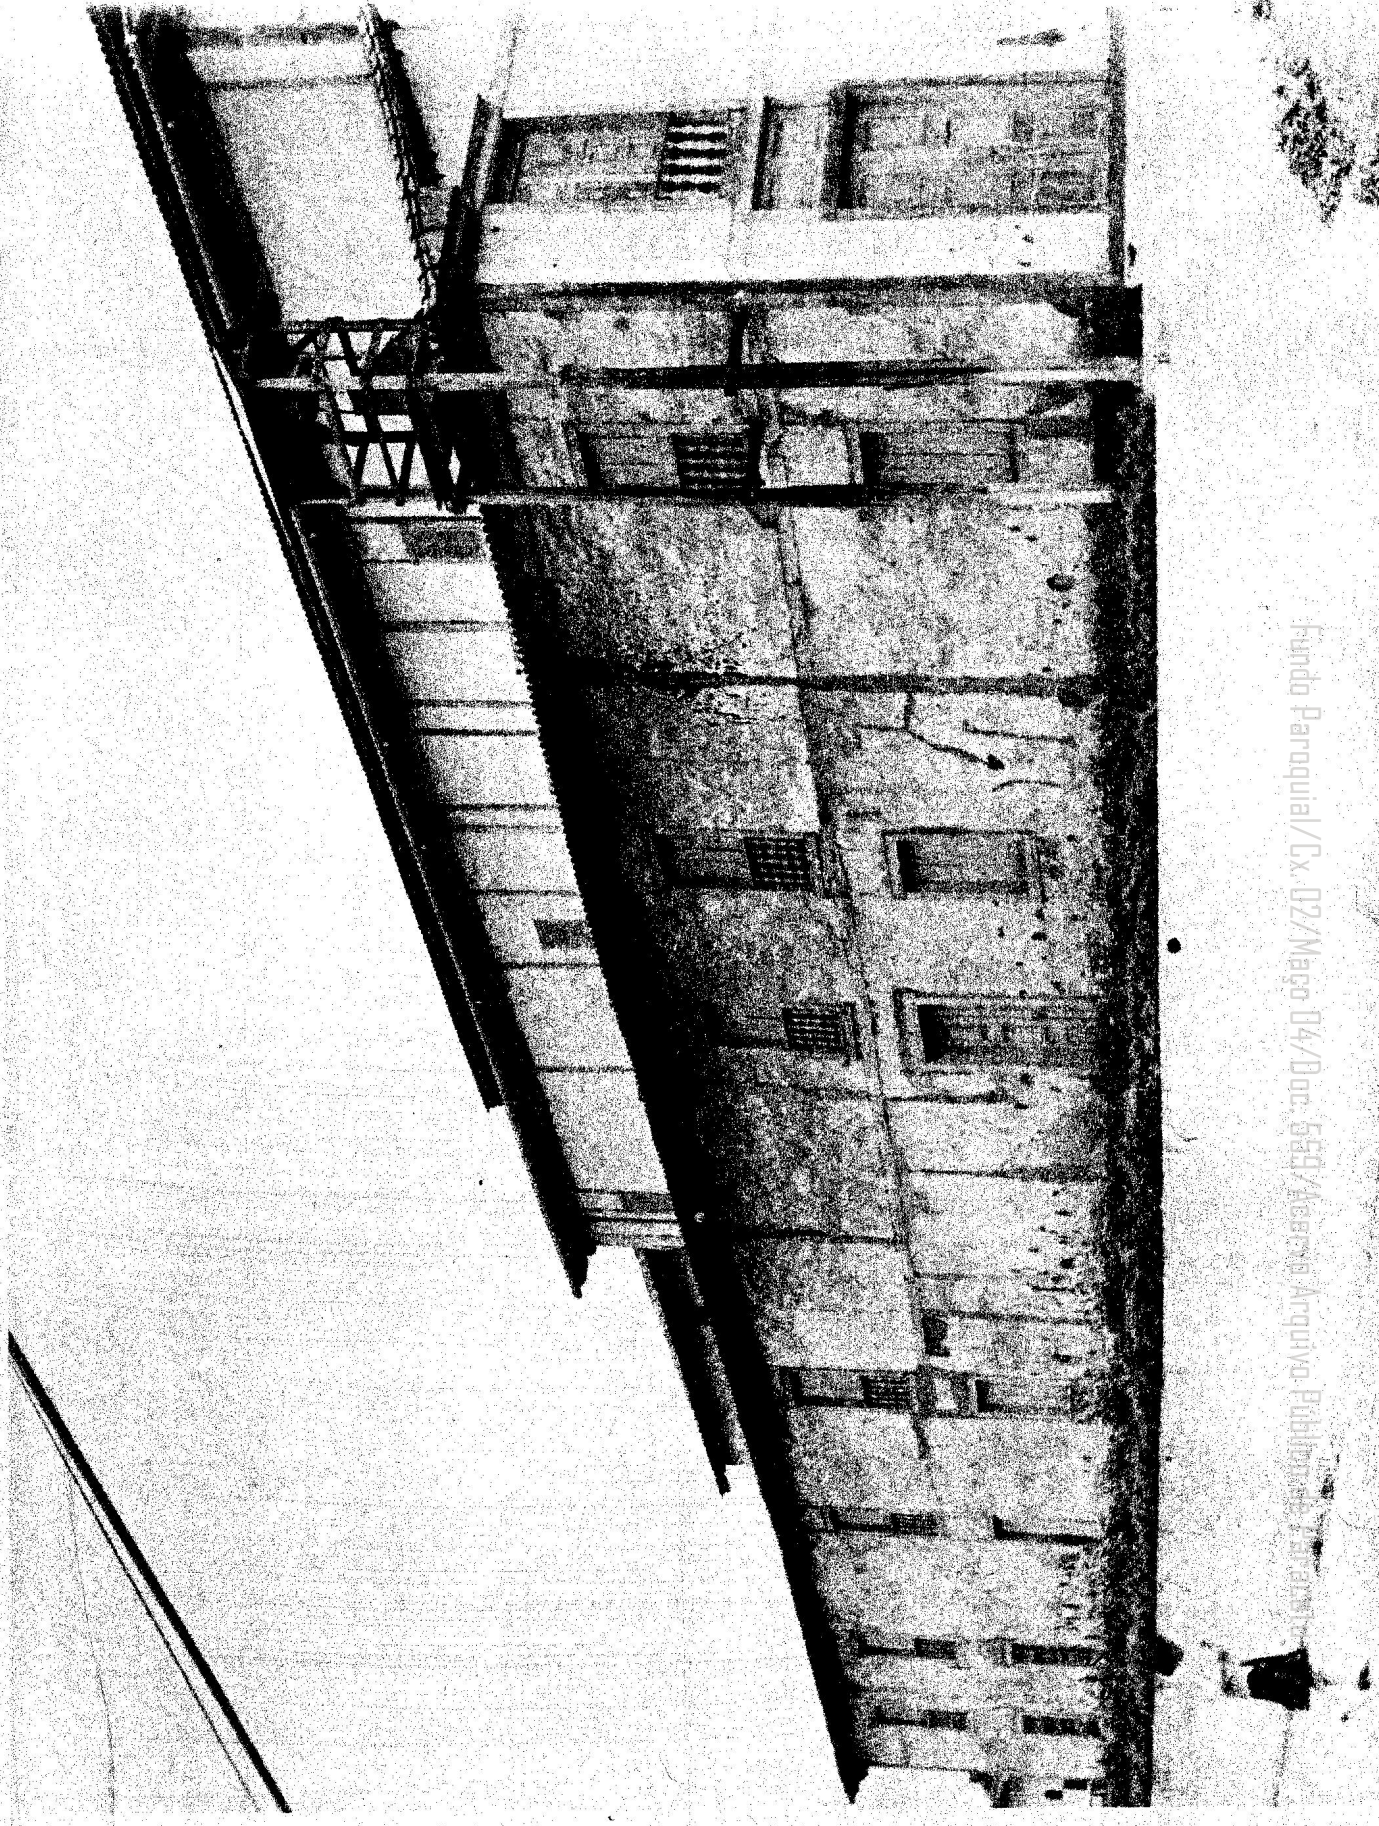
Vista lateral esquerda, com indicação do aparecimento de três janelas na parede da nave e da sineira.

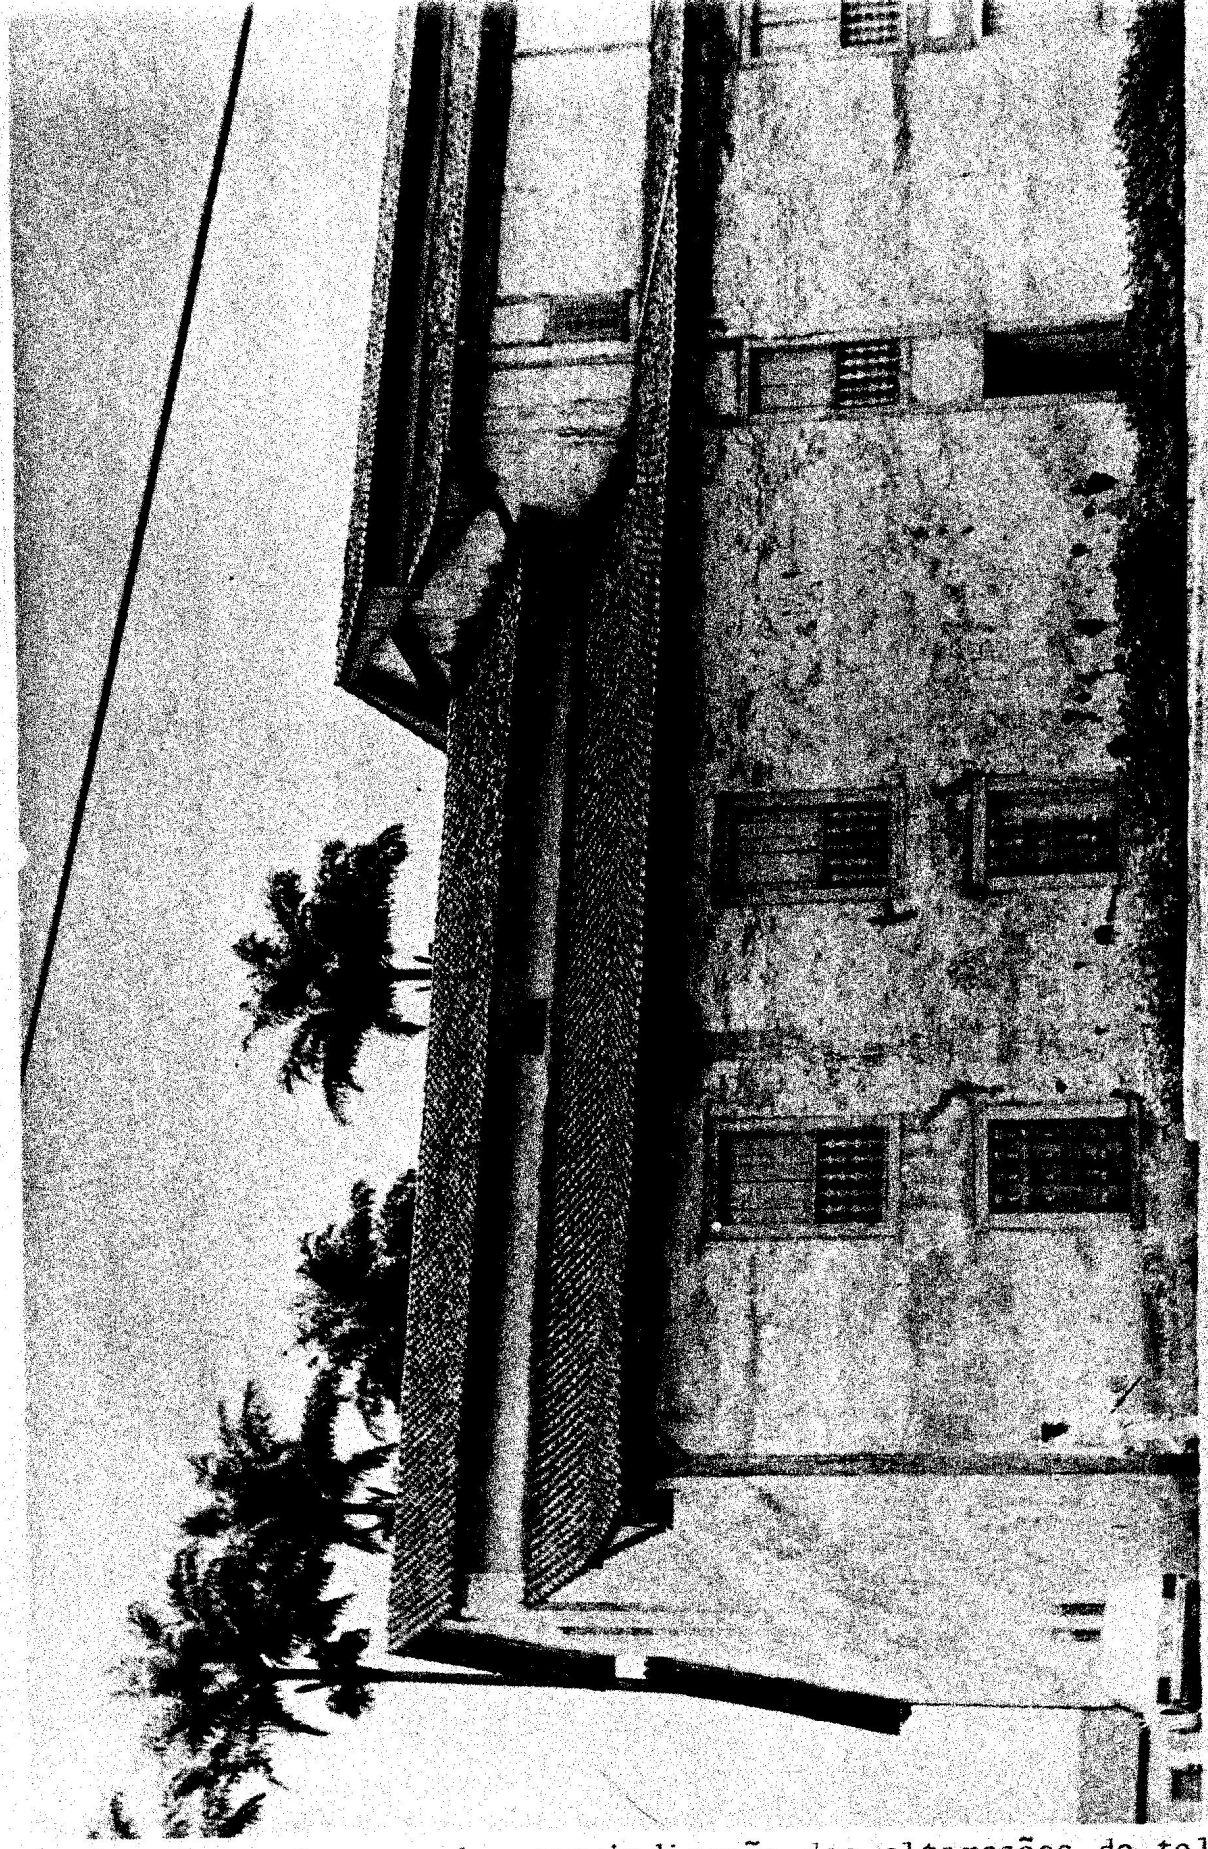
Vista lateral esquerda, com indicação das alterações do telhado da nave e capela-mor, além de pavimentação do entorno.

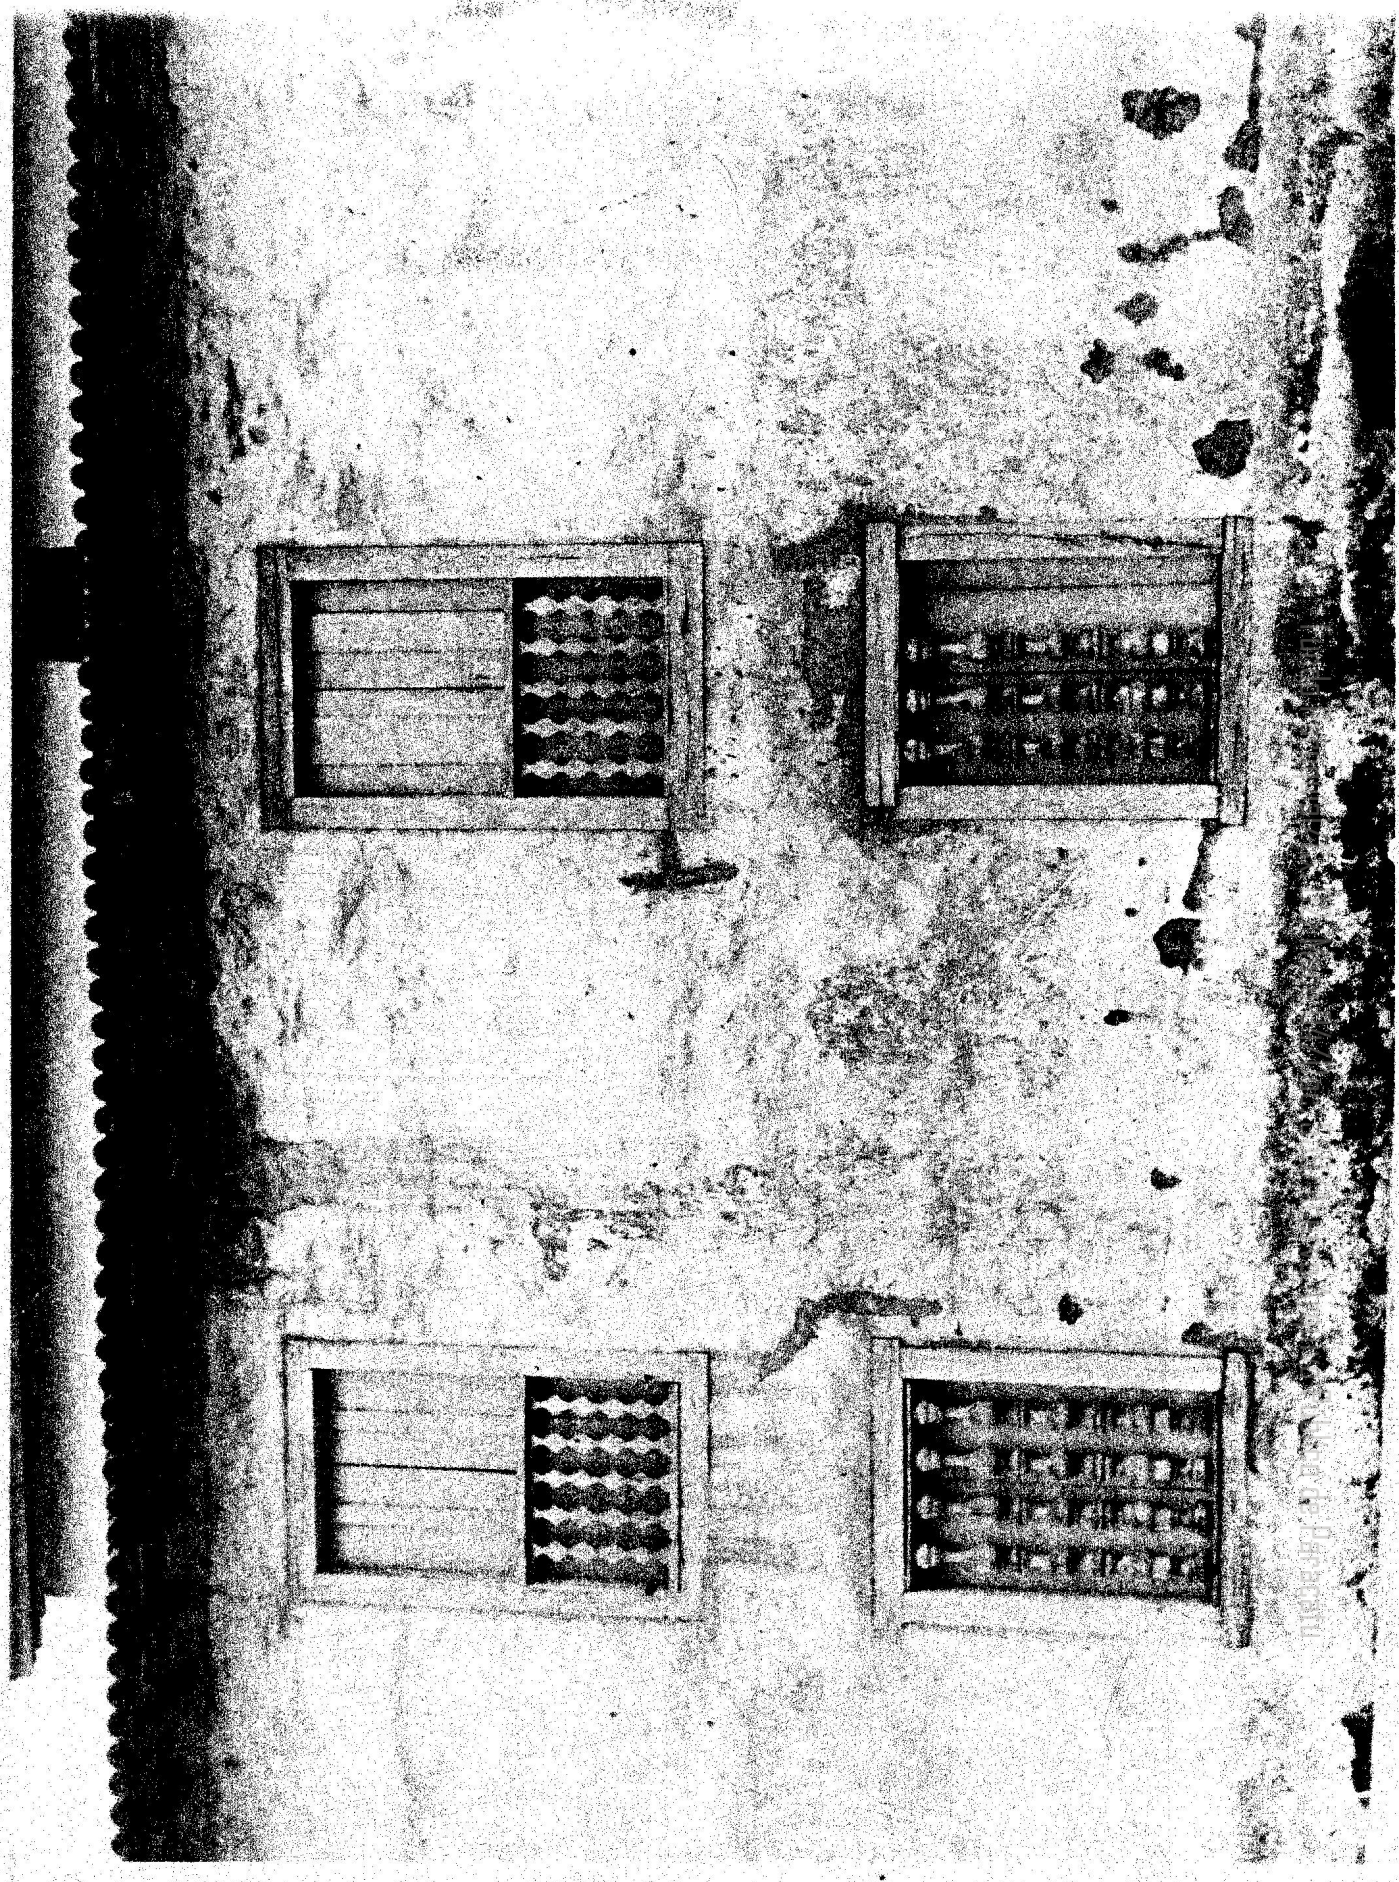
Detalhe de vãos da fachada lateral esquerda, com indicação do beiral com cachorros chanfrados.

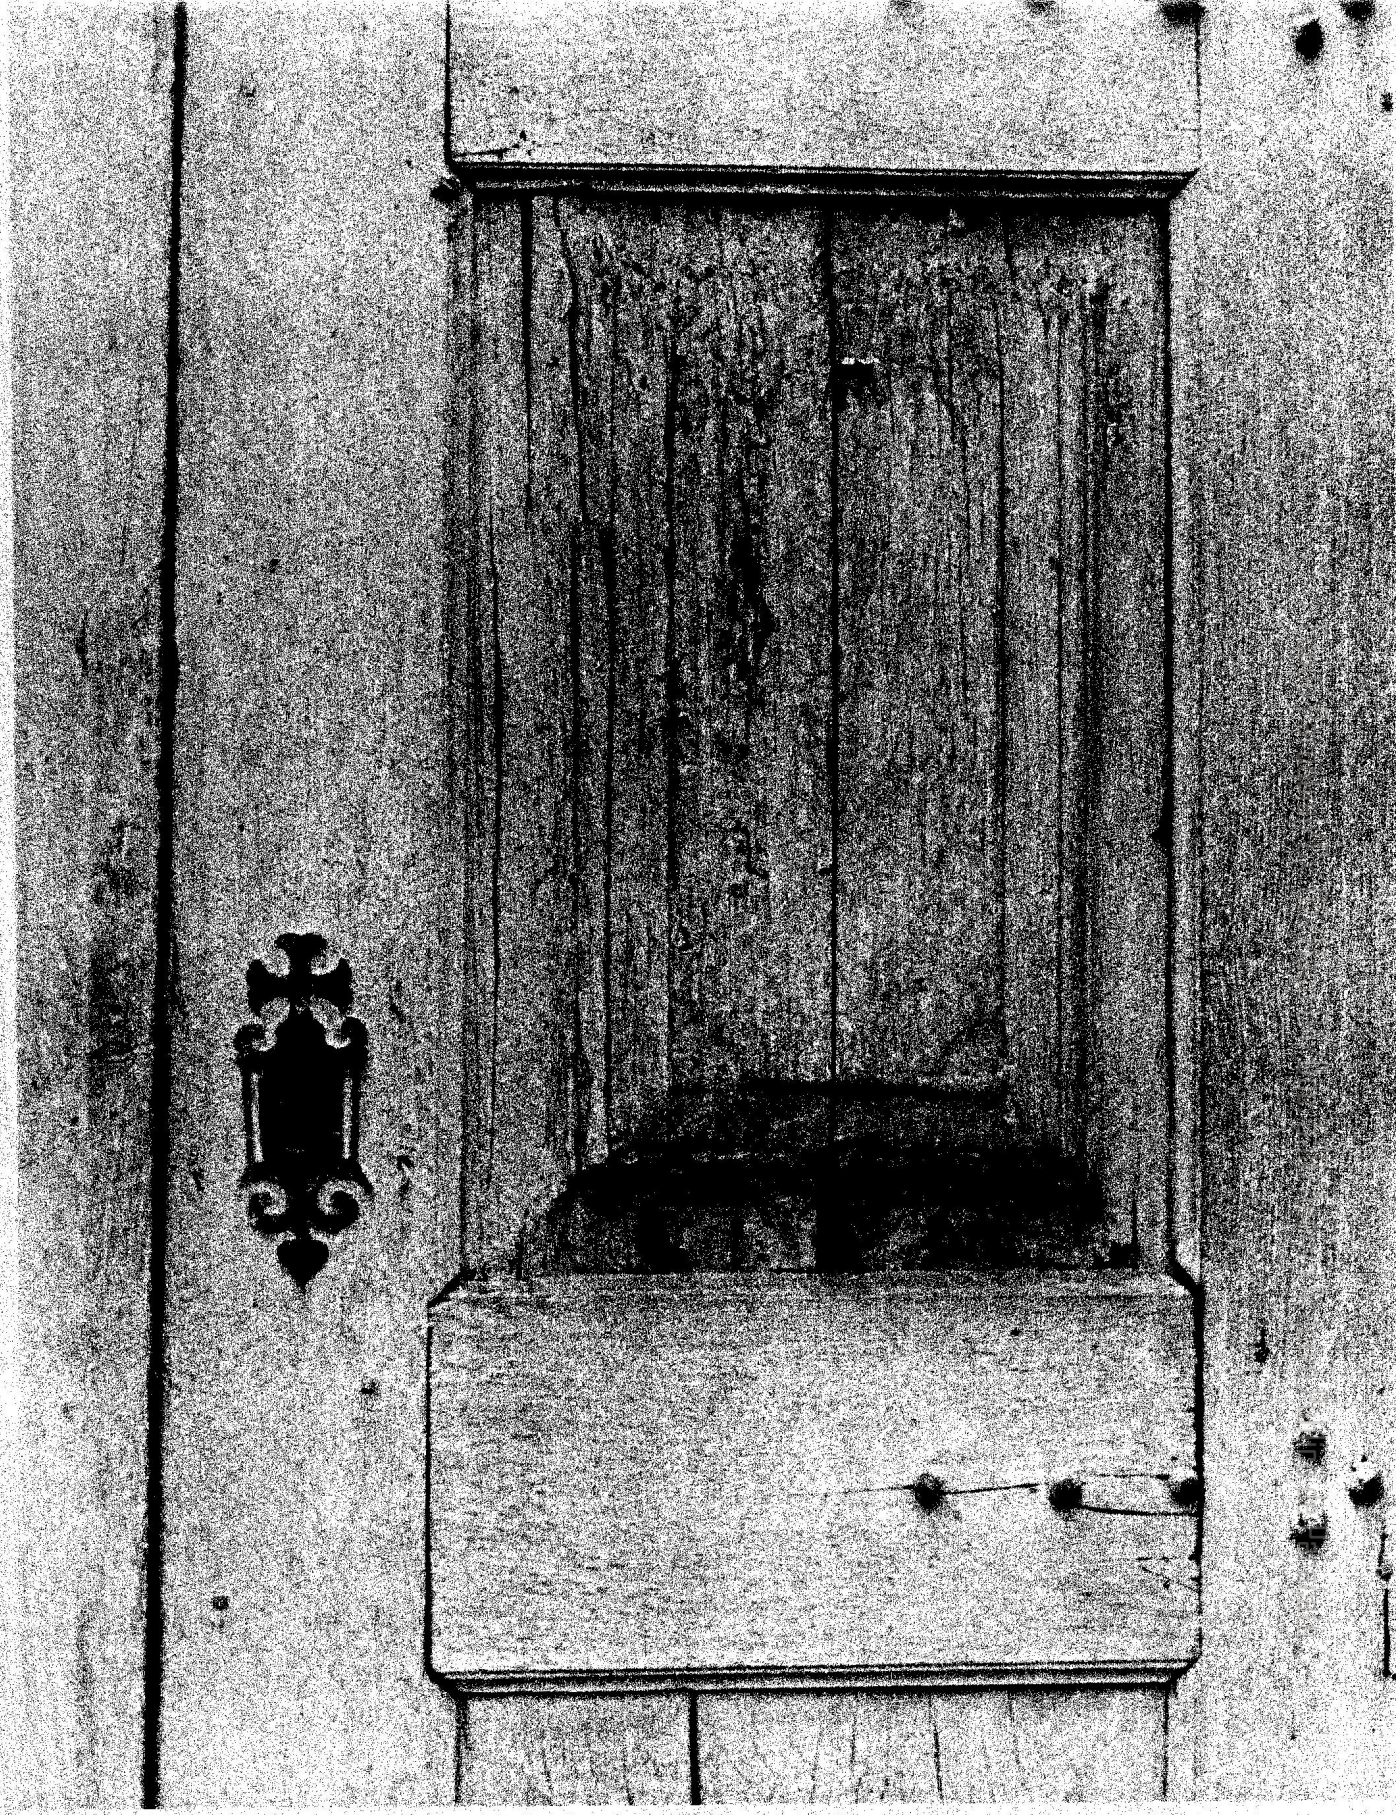
Porta lateral esquerda.

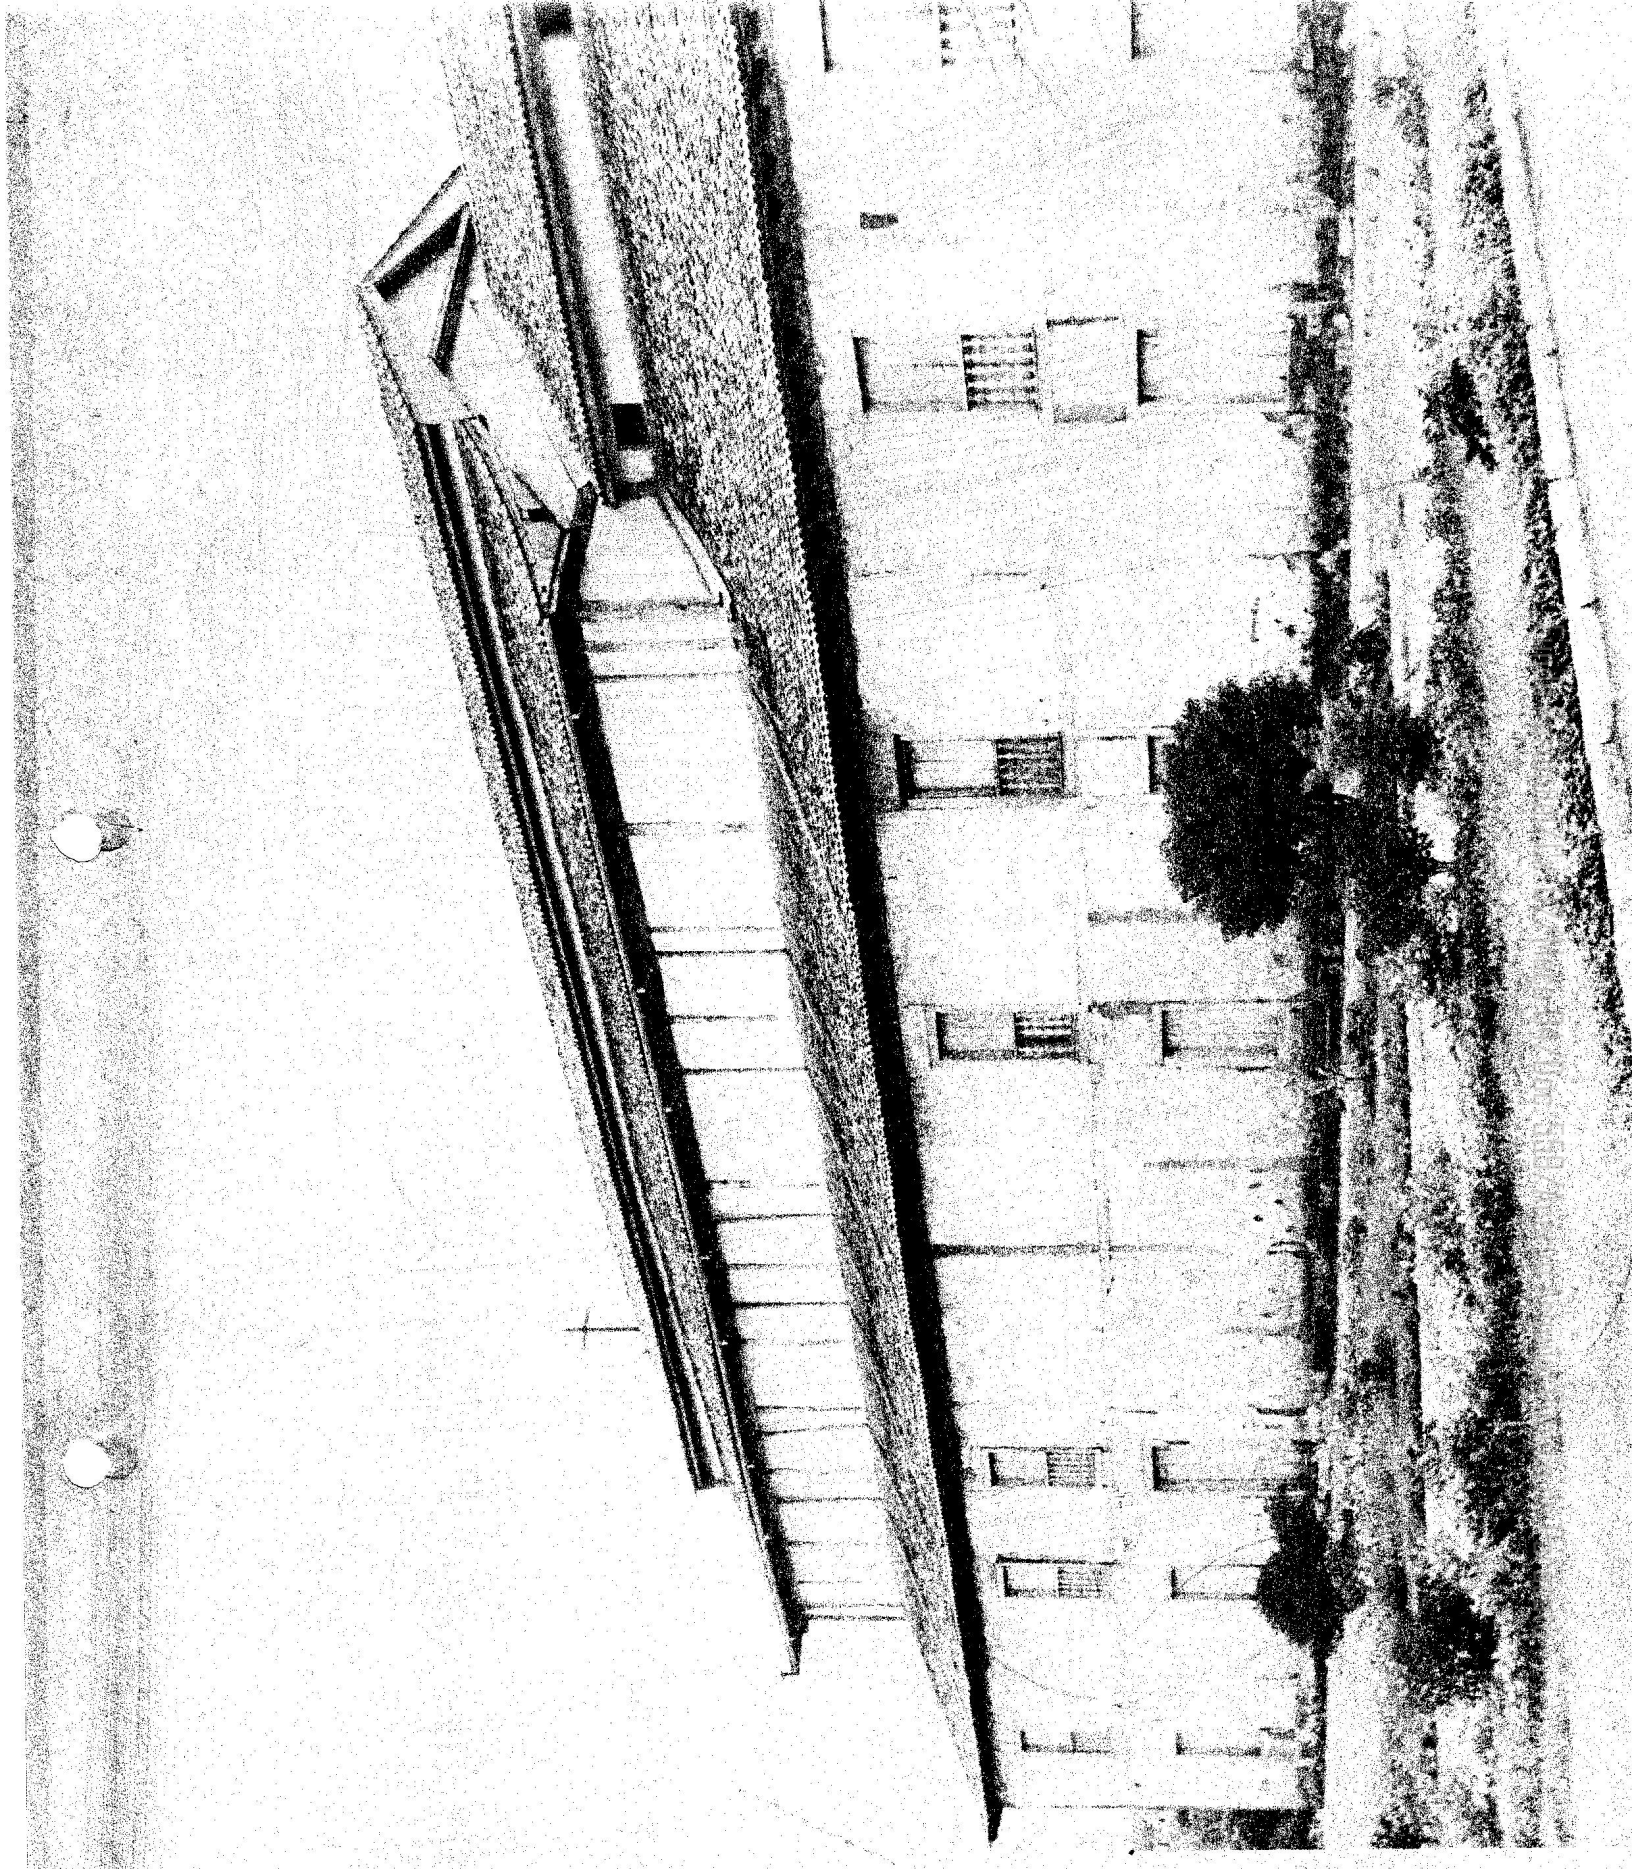
Vista lateral com indicação de alterações do telhado.

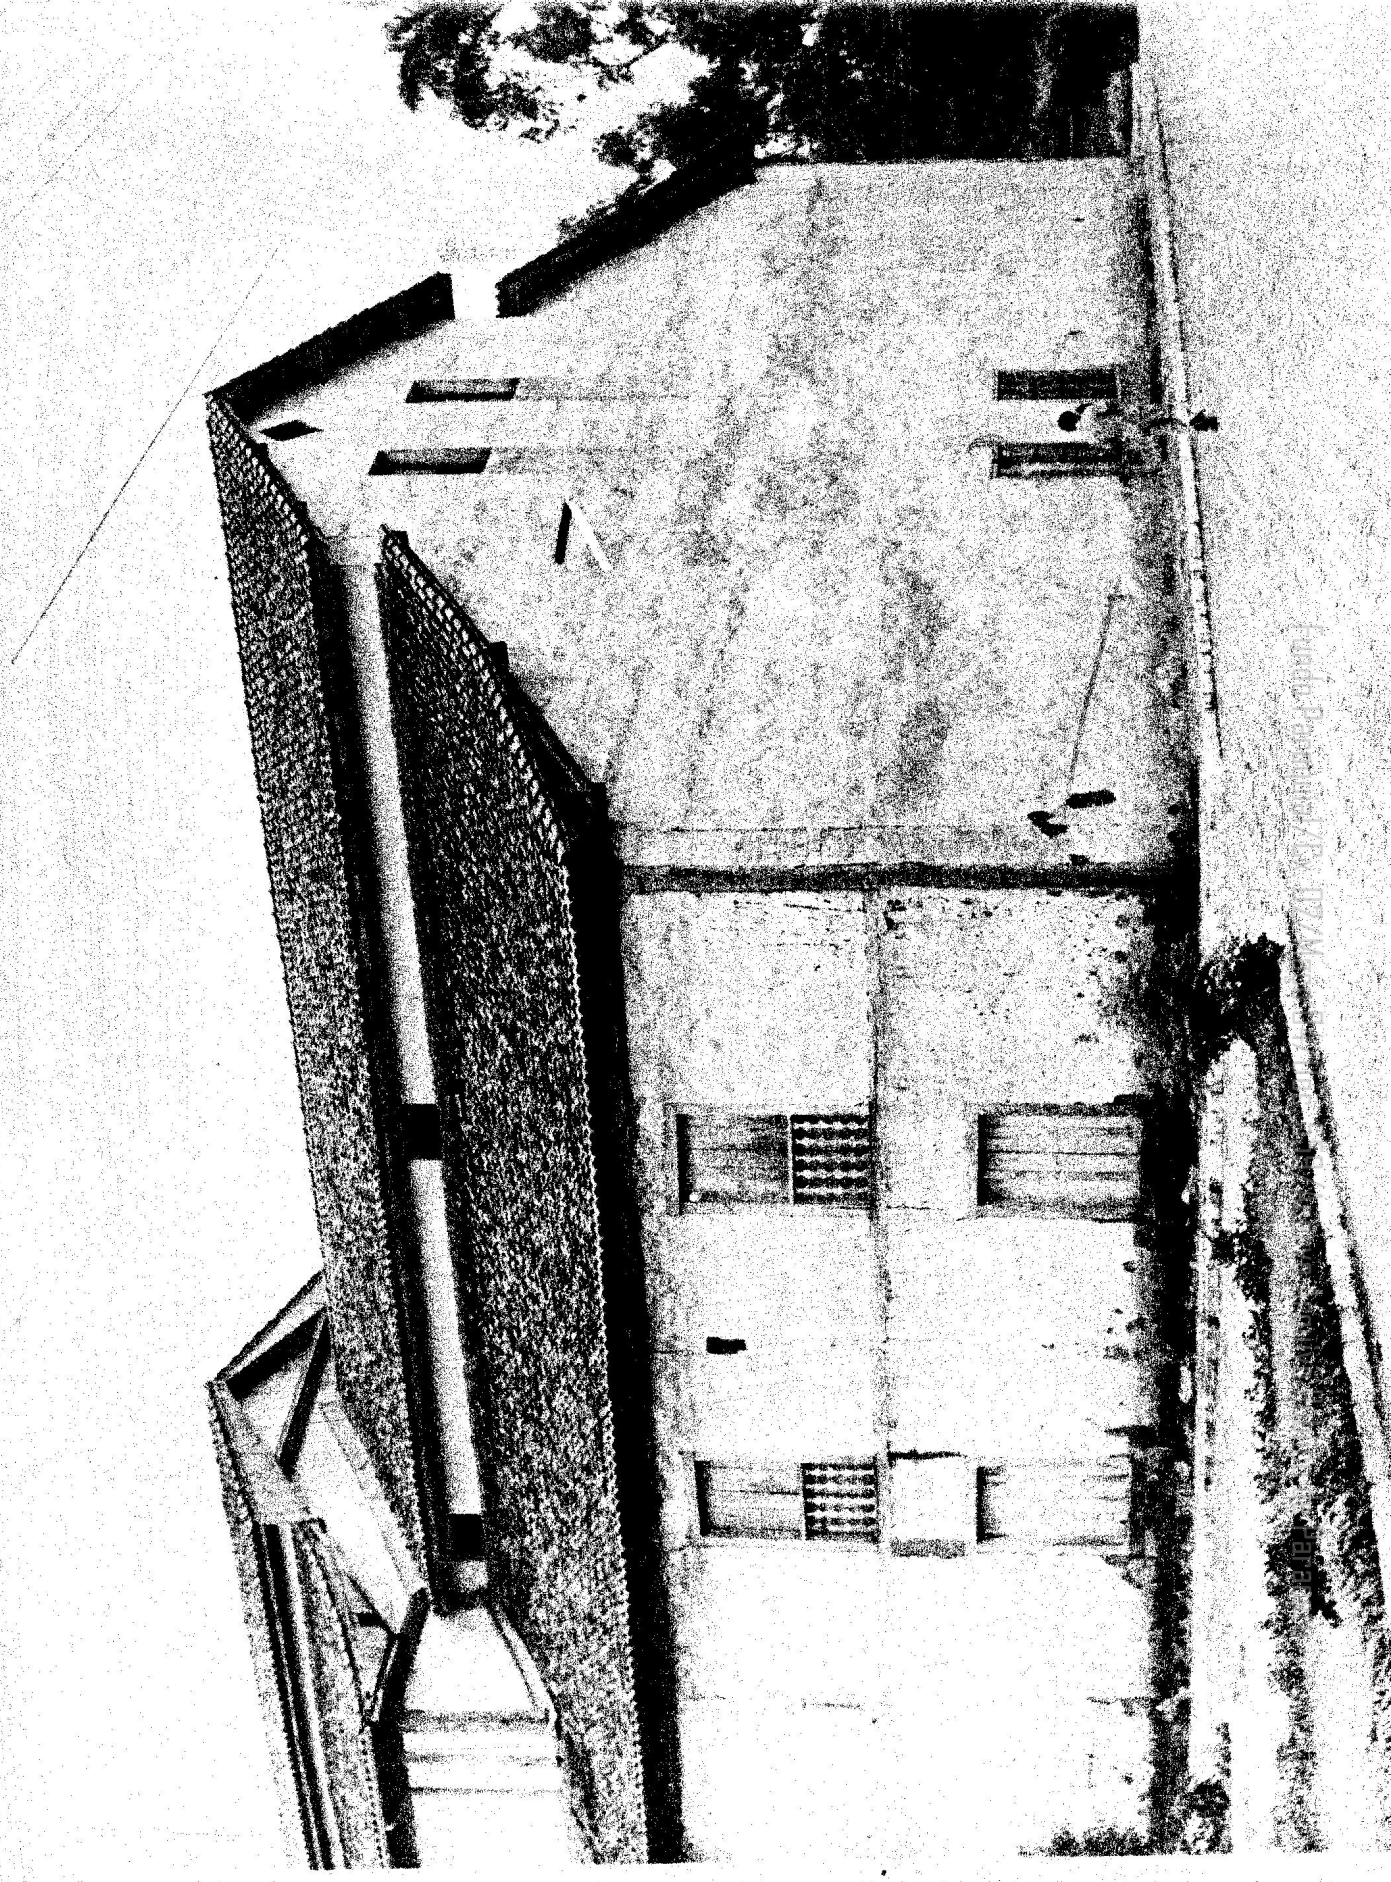
Vista dos fundos com indicação das alterações do telhado e pavimentação do entorno.

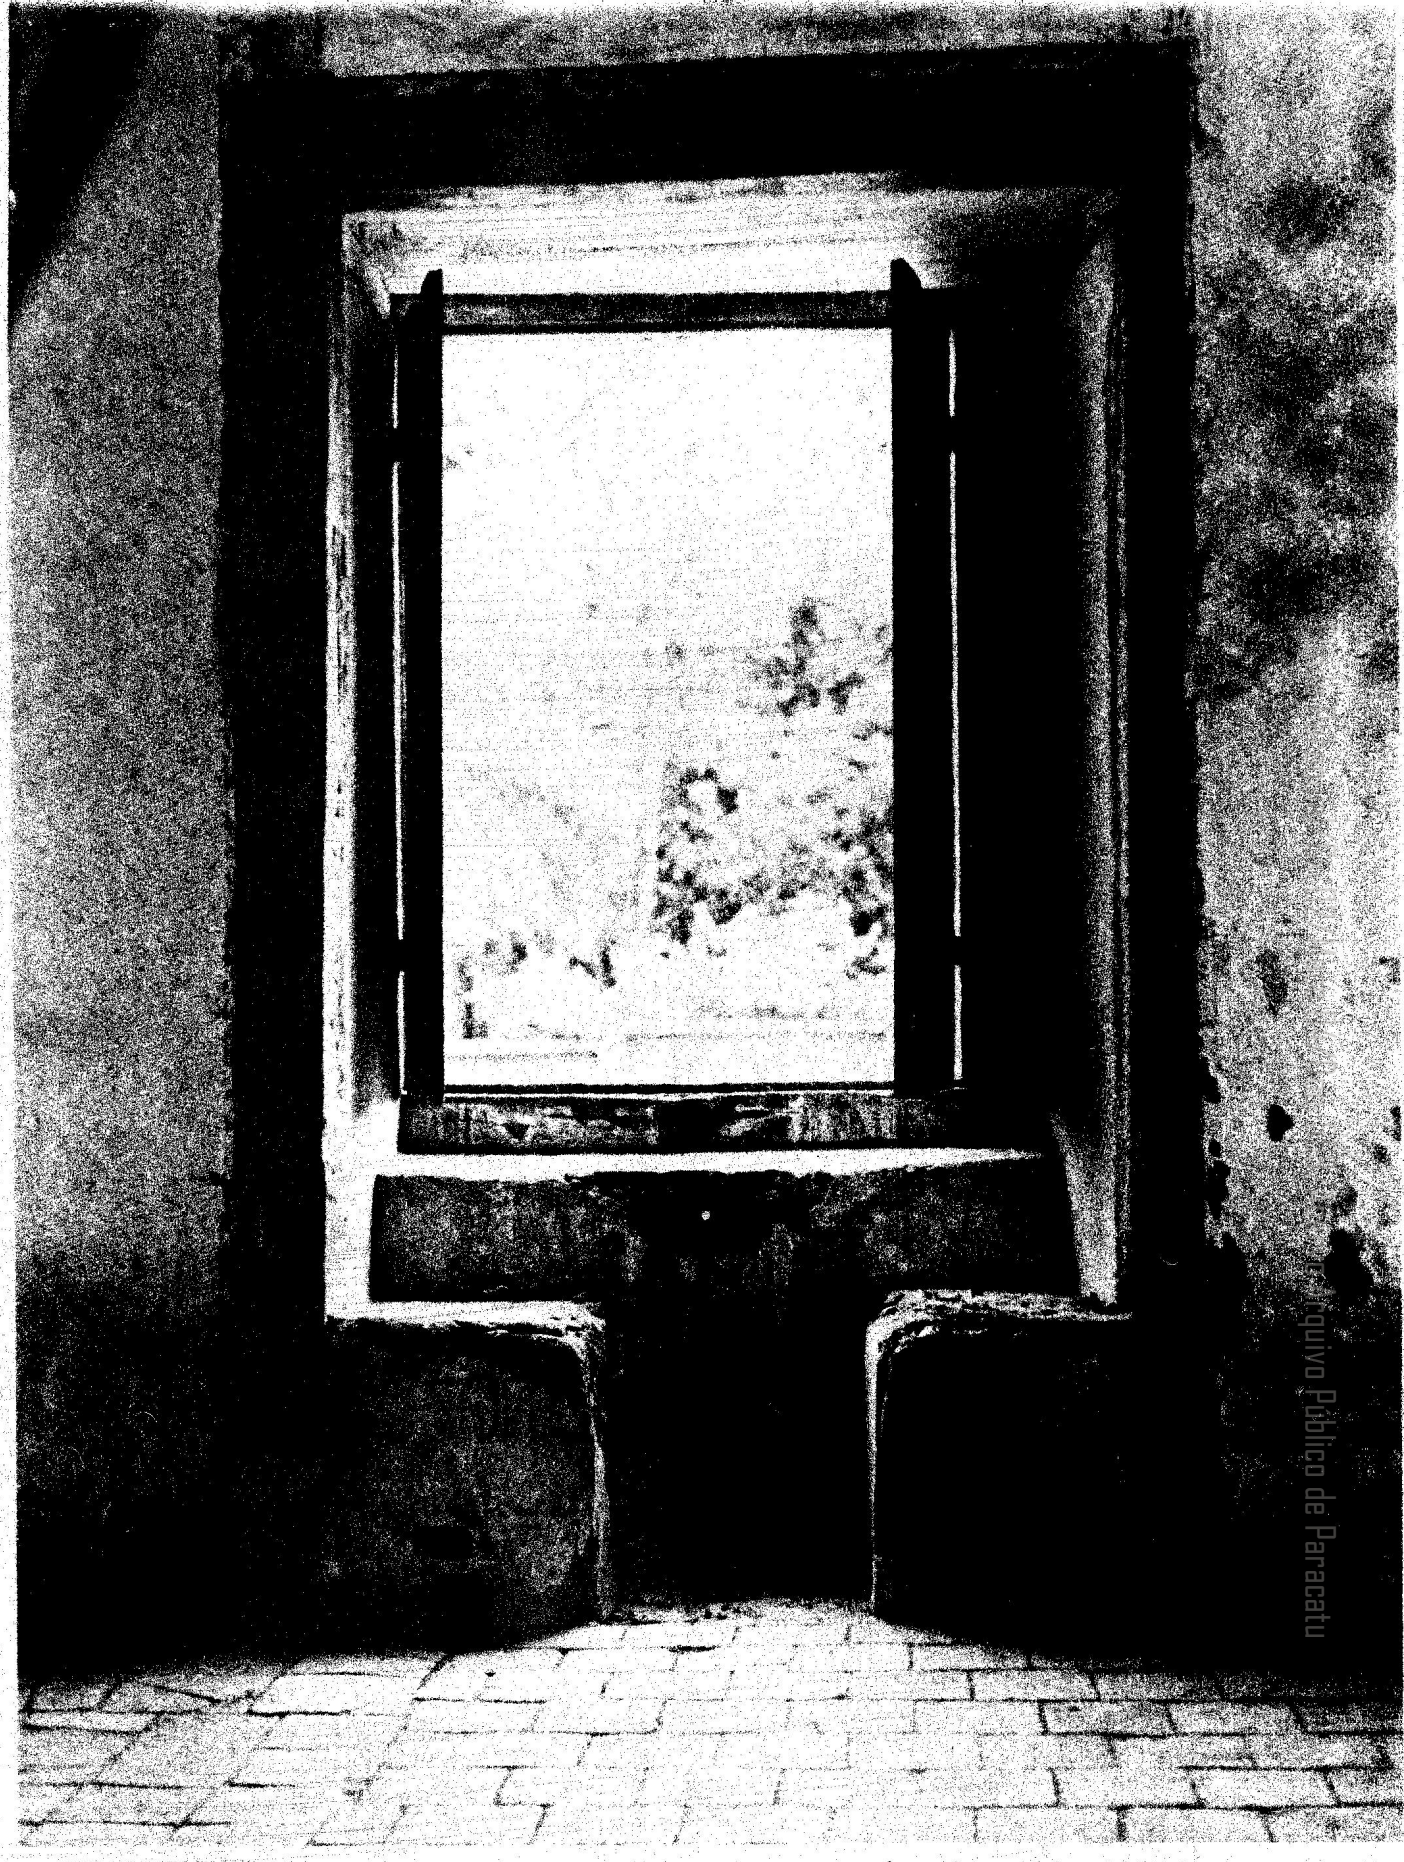
Janela conversadeira situada na lateral esquerda. No piso lajo
ta cerâmica com várias dimensões.

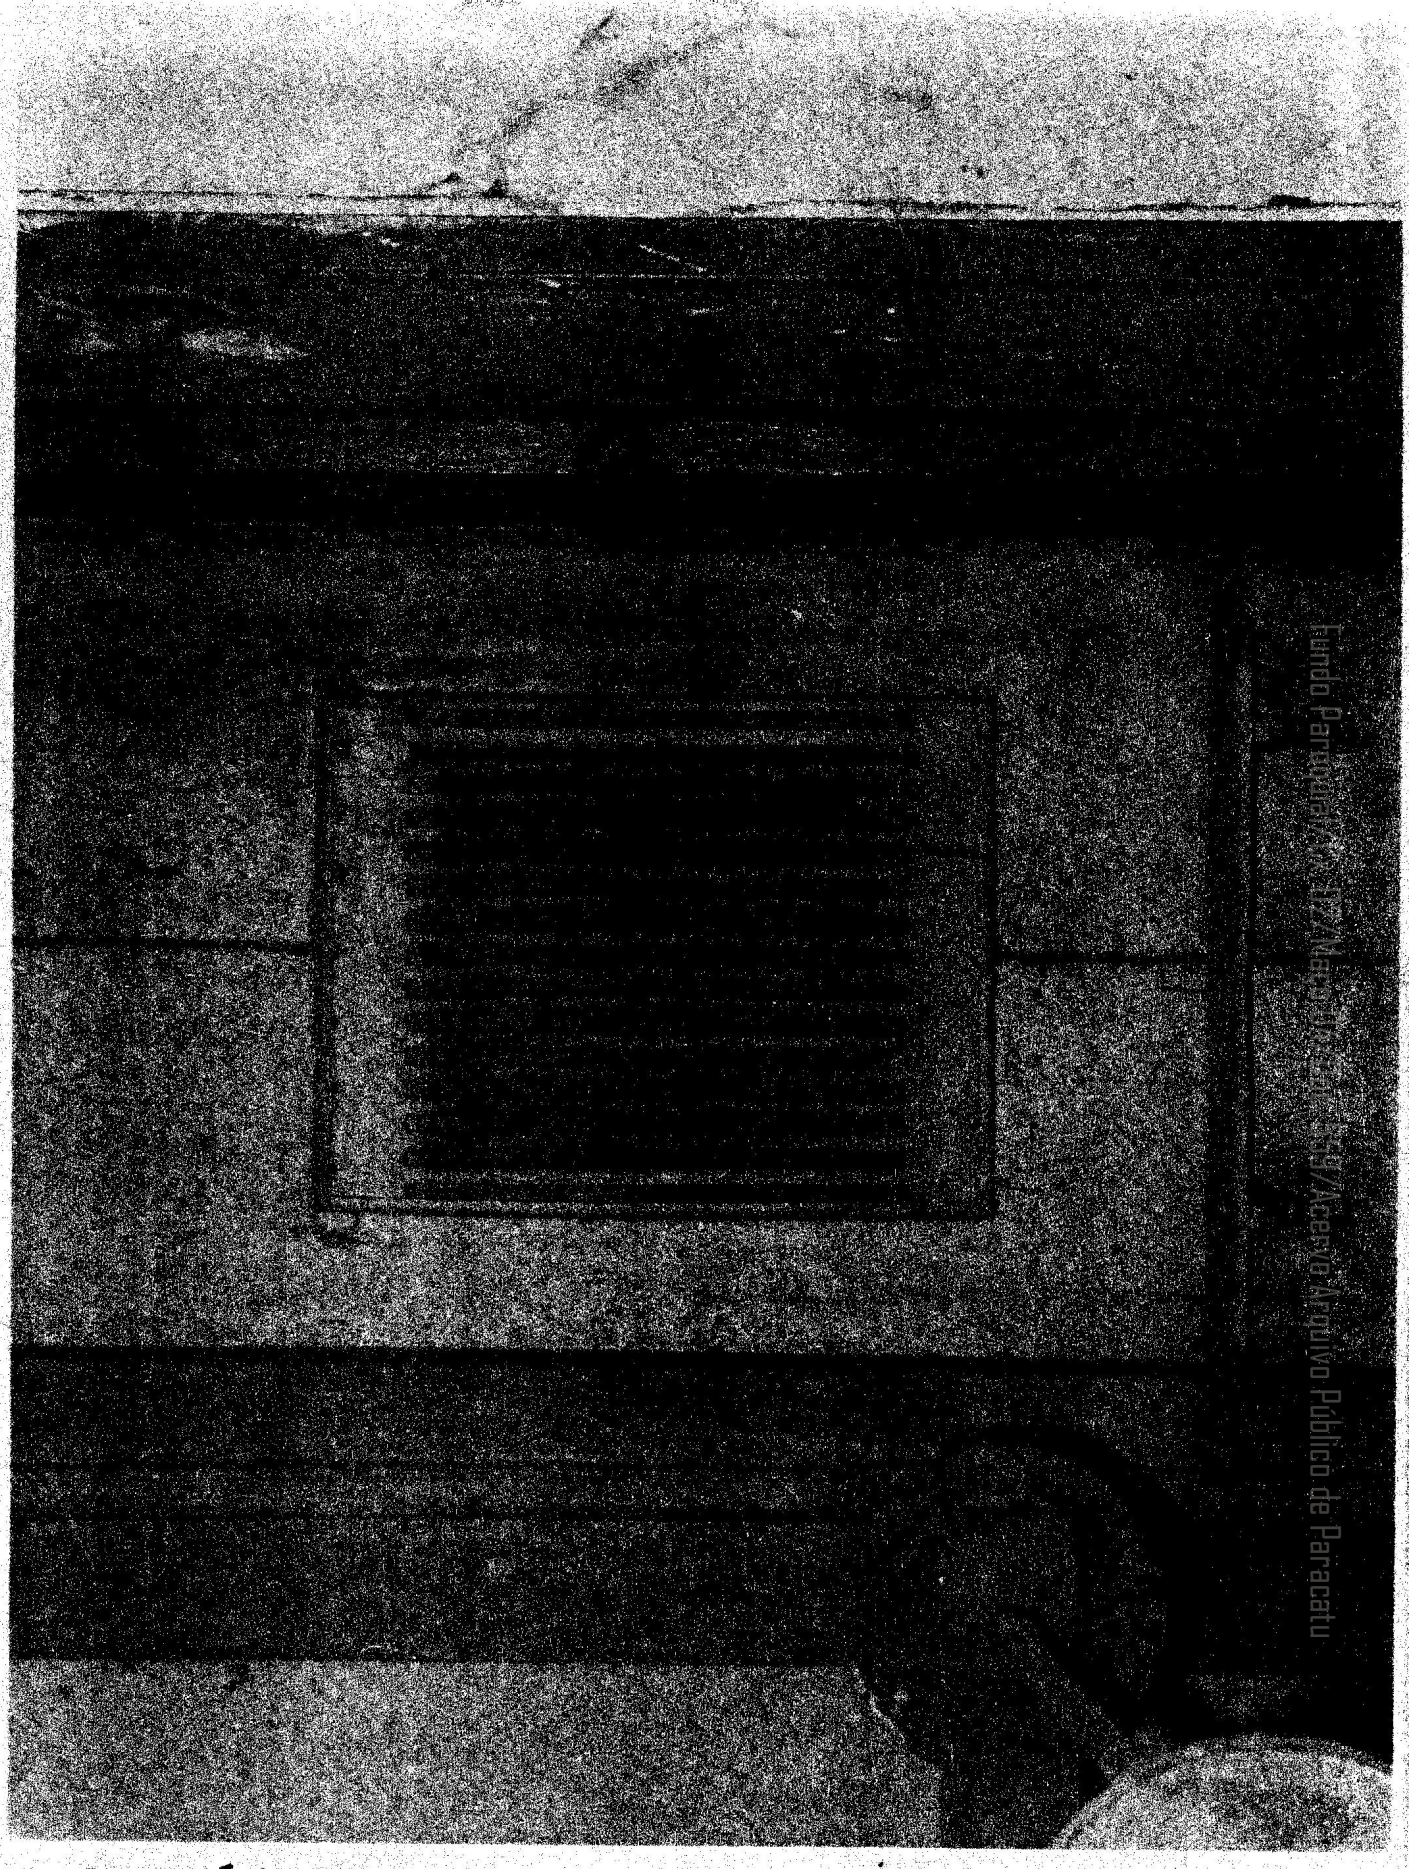
Confessionário original, instalado na parede lateral direita da nave. Atualmente sem função.
